東側立面図

(第3工区)

工事名 黒田小学校外壁改修工事			株式会社 西島建築設計事務所	
図面名 東側(第3工区)参考劣化立面図④		図面番号 A - 14		
SCALE	A1図 1/50		NISHIJIMA ARCHITECT OFFICE 福岡市中央区笹丘1丁目17-29  管理建築士 松川 基範 一級建築士 第 123791号	
	A3図 1/100			
	令和 6年 2月

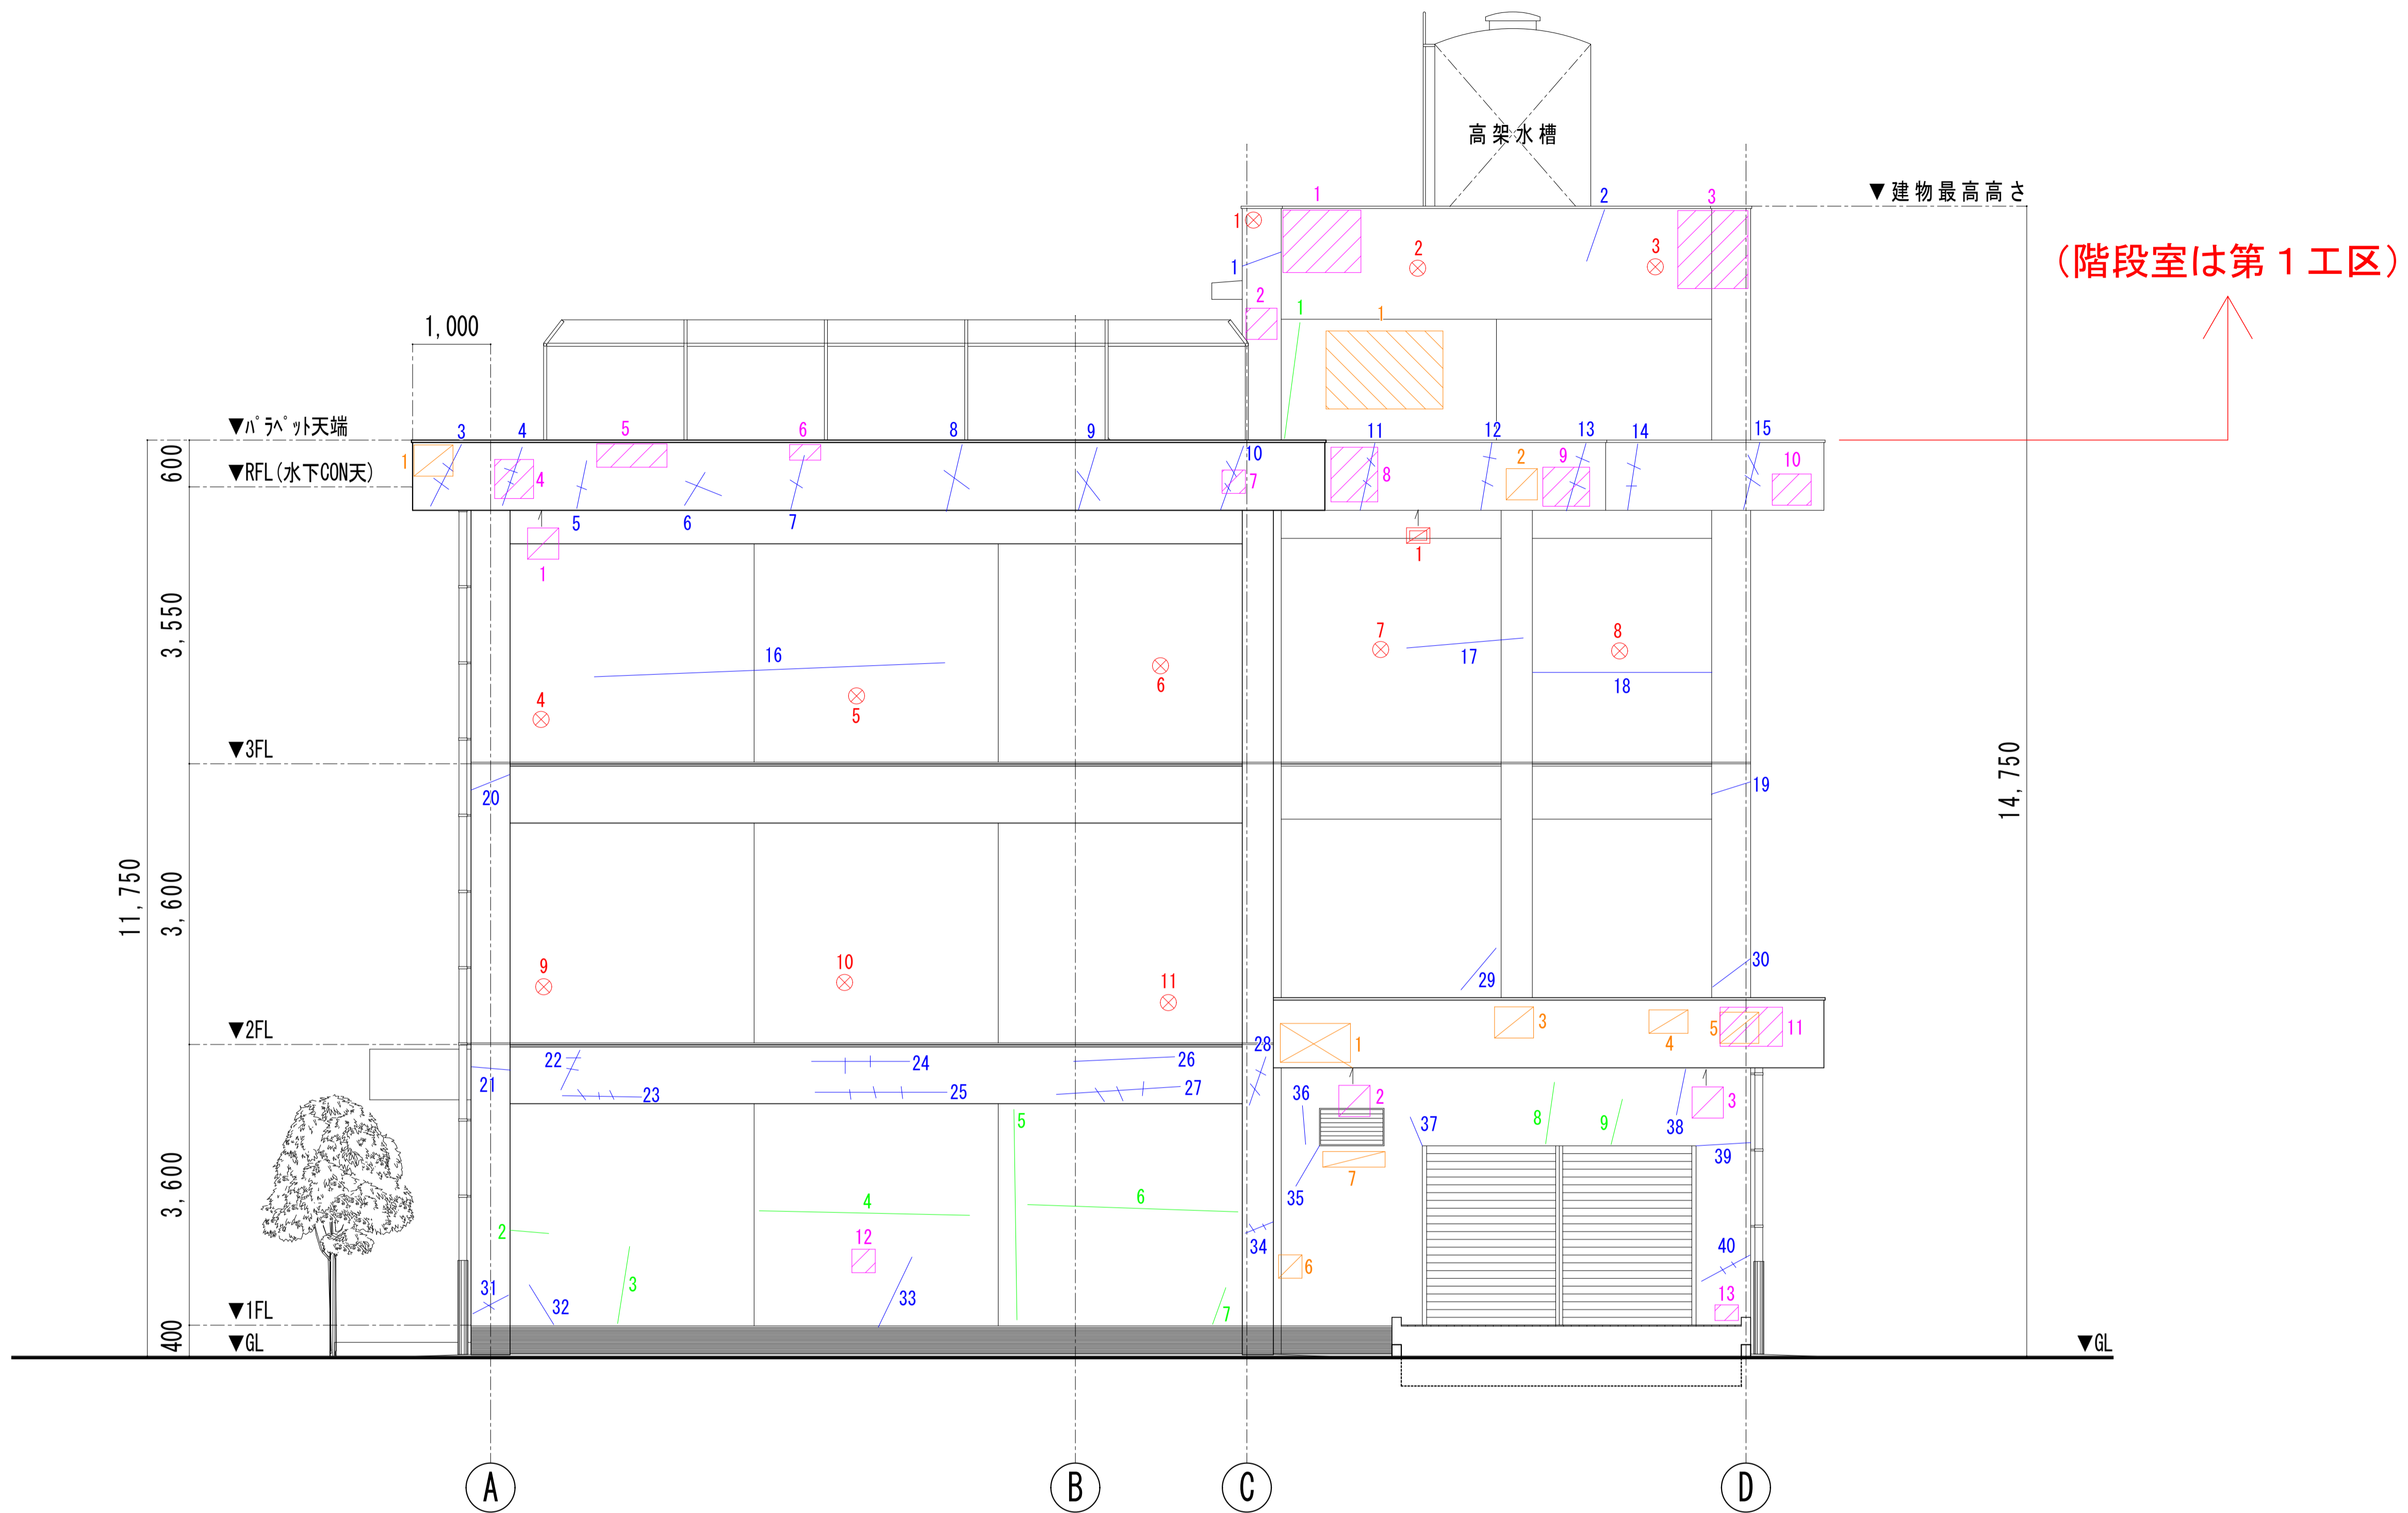
補修箇所	露出鉄筋処理(一般部)			露出鉄筋処理(上裏部)			モルタル浮き処理(一般部)			モルタル浮き処理(上裏部)			ひび割れ処理(一般部)			ひび割れ処理(上裏部)			塗膜浮き	塗膜浮き
	100×100 程度	100×300 程度	100×500 程度	100×100 程度	100×300 程度	100×500 程度	0.25㎡未満	0.25㎡~1㎡	1㎡以上	0.25㎡未満	0.25㎡~1㎡	1㎡以上	0.2mm未満	0.2mm以上	0.2mm未満	0.2mm以上	0.2mm以上	(一般部)	(上裏部)	
総合計	40	—	—	—	2	—	3.04	6.04	3	0.24	1.4	—	241.4	32	—	—	16.36	6.54
