参考図

工事名 黒田小学校外壁改修工事				株式会社 西島建築設計事務所	
図面名 南側(第2工区)・北側(第1工区)・参考劣化立面図①		図面番号 A - 11		NISHIJIMA ARCHITECT OFFICE	
SCALE A1図 1/100				福岡市中央区笹丘1丁目17-29	
A3図 1/200				管理建築士 松川 基範	
令和 6年 2月				一級建築士 第 123791号

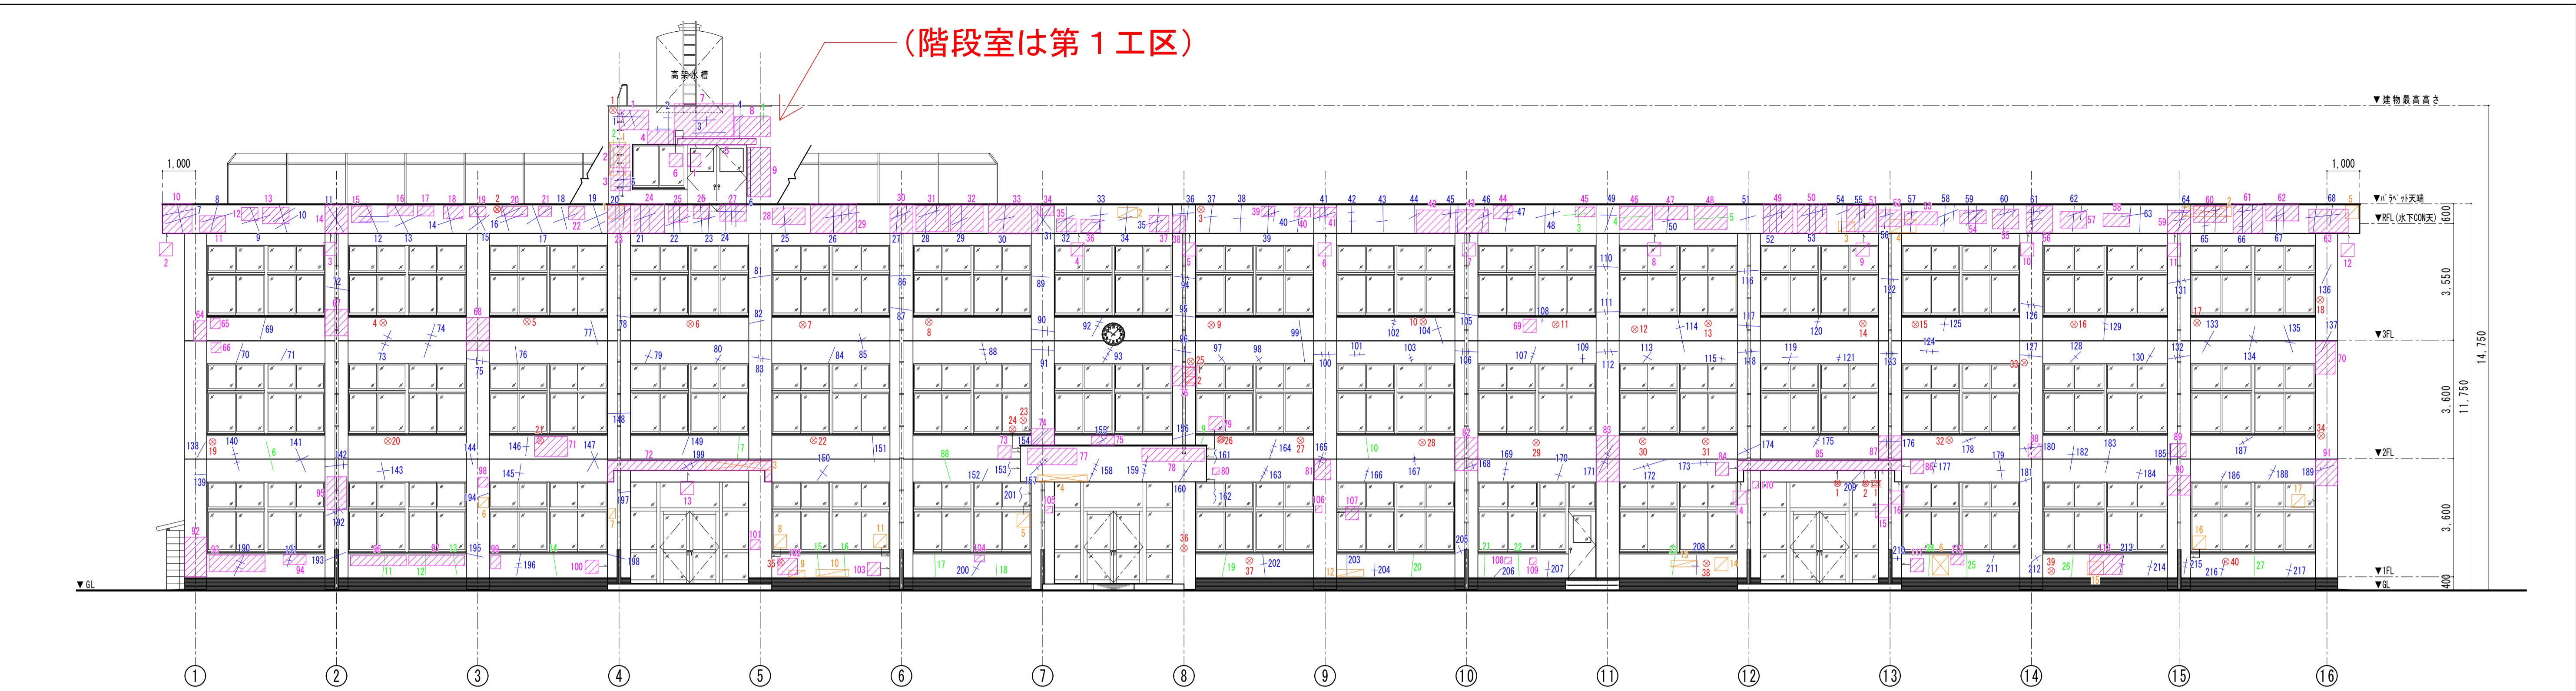
南側立面図

種別・寸法	露出鉄筋処理(一般部)			露出鉄筋処理(上裏部)			モルタル浮き処理(一般部)			モルタル浮き処理(上裏部)			ひび割れ処理(一般部)				塗膜浮き	
	100×100 程度	100×300 程度	100×500 程度	100×100 程度	100×300 程度	100×500 程度	0.25mm未満	0.25mm~1mm	1mm以上	0.25mm未満	0.25mm~1mm	1mm以上	0.2mm未満	0.2mm以上	0.2mm未満	0.2mm以上	(一般部)	(上裏部)
	か所	か所	か所	か所	か所	か所	m ²	m ²	m ²	m ²	m ²	m ²	m	m	m	m	m ²	m ²
総合計	80	4	—	4	2	—	5.18	4.9	—	—	—	—	830.8	44.4	—	—	109.66	17.86

※本劣化図は参考図とし、足場設置後再度外壁打診調査、マスキングを行い外壁補修工事を行うこと。
尚、集計表の数値も参考数量であって拘束する数値ではない。
